GERUDE・ゲルデ

現地実態調査

調査対象：ウランバートル市スフバートル区

調査内容：ゲルと固定家屋バイシンの利用実態

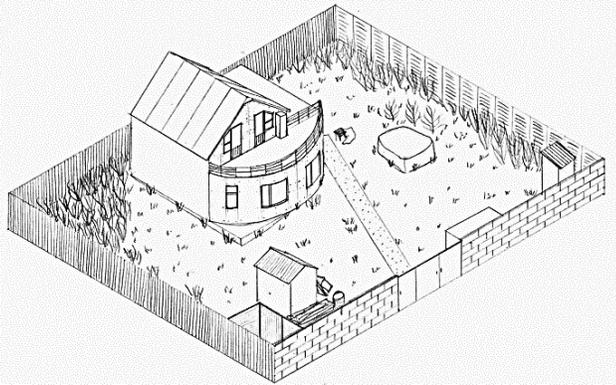
図2 世帯No8のアイソメ図

- 固定家屋バイシンにモンゴルゲルの雰囲気を与えるため、ファサードの部分を丸く表現している
- モンゴルゲルのように風通しが良い性質を保つために大きな窓を設けている
- インテリアに一体感を与えるため、らせん階段を設けている

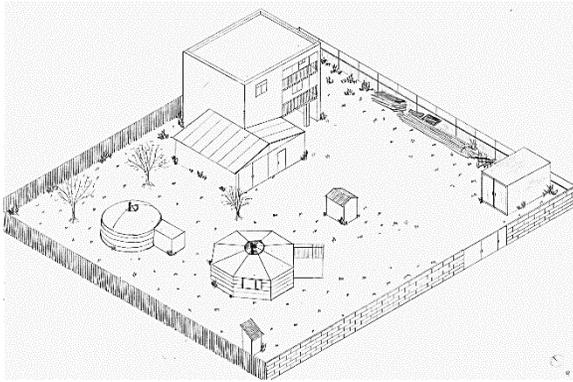
図3 世帯No9のアイソメ図

- 八角の形をデザインに取り入れている
- 外観デザインにも内装デザインにもモンゴルゲルの伝統を受け継ぐ考えが含まれている
- 元家具屋であり、家具デザインもバイシンに合わせてデザインしている、個性的なデザインとなっている

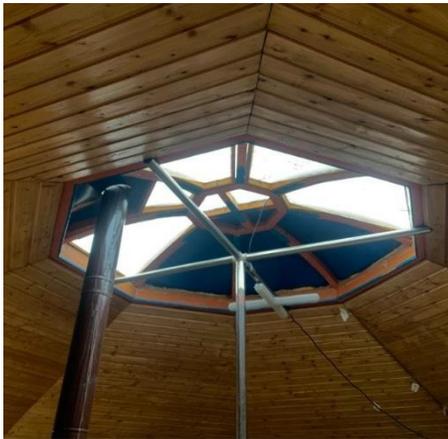
写真6 世帯No9の  
バイシンの天窗と柱

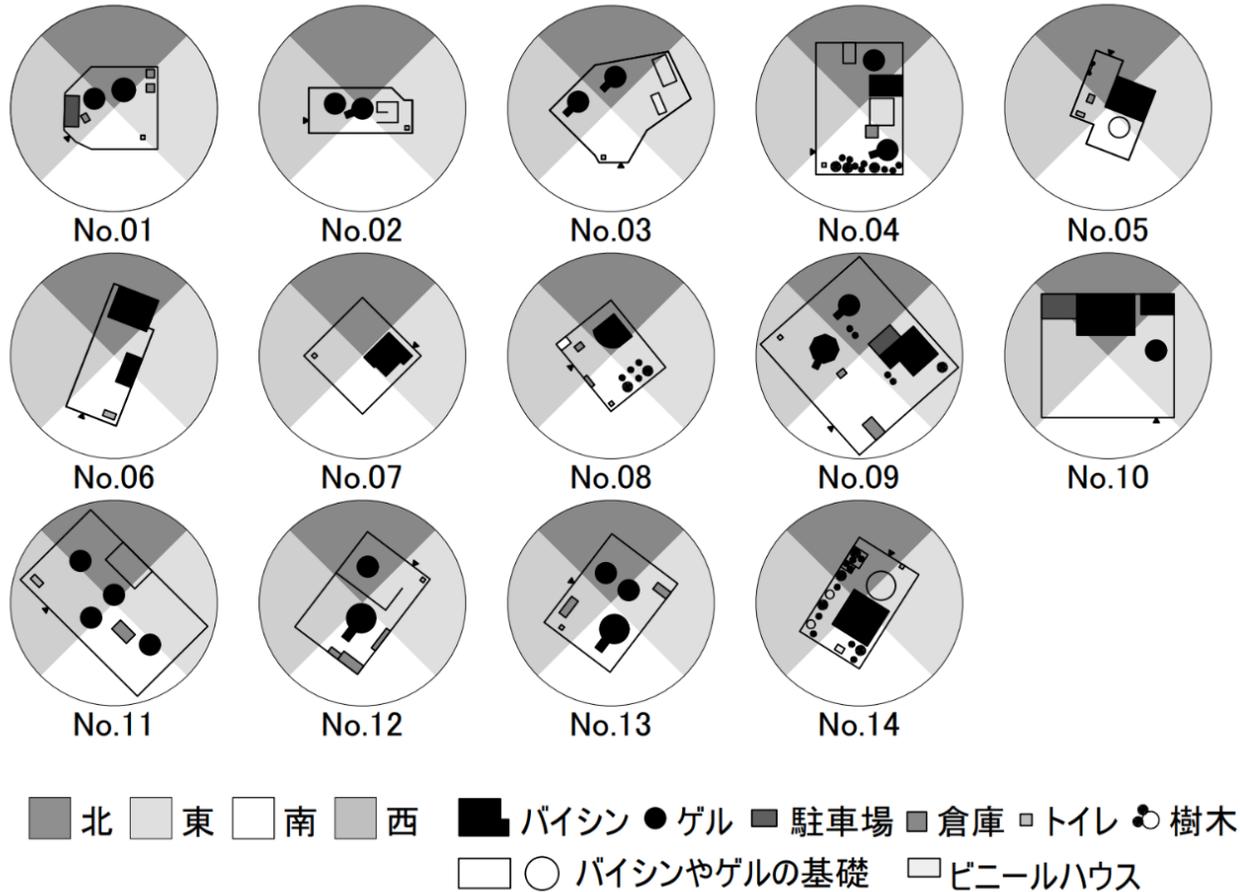
図3 各世帯の配置と方位

調査した14戸の配置およびアイソメ図を作成した。(左図)

バイシンやゲルはハシヤー(敷地の境界線)の北側に配置される傾向がある。モンゴルゲルの向きは南側で、太陽時計が正しく働く。しかし、現在太陽時計を使用しなくなったため、ゲルの向きがバラバラとなっていることが図3から分かる。また、ゲルの入口のところに倉庫を設け、玄関として利用していることが多く、ゲルが南側向きではなくなった原因の一つだと考えられる。

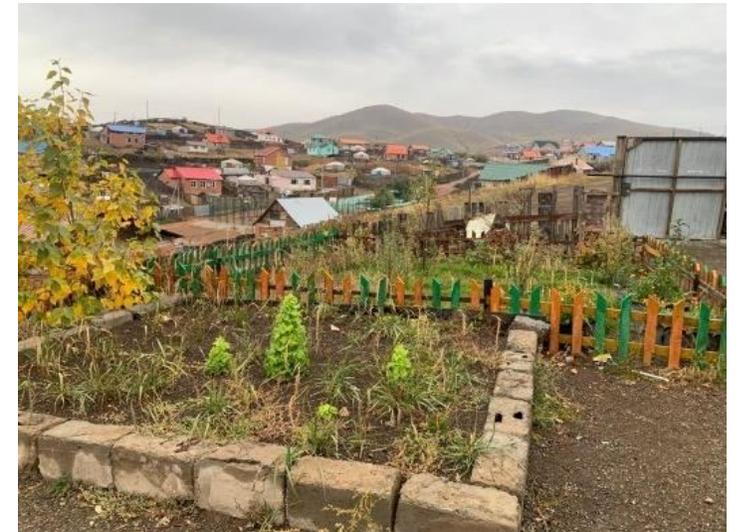
写真9 世帯No14のガーデニングの様子  
(2021年9月撮影)

- 1) モンゴルゲル用の家具を作っていた。
- 2) 敷地内に木を植えたり、ガーデニングをしていた。
- 3) バイシンの窓を買い換えた。
- 4) バイシンにリノベーションをしていた。
- 5) 敷地内に歩道を作っている。
- 6) 敷地内に芝生を植えた。
- 7) 屋根を色塗りした。
- 8) 新しくバイシンを建てた。
